T.C.
ULAŖTIRMA DENİZCİLİK VE HABERLEŖME BAKANLIĐI
Kaza AraŖtırma ve İnceleme Kurulu

14 OCAK 2016 TARİHİNDEKİ 83122 NUMARALI TREN İLE 10 NC 835 PLAKALI
ARACIN HEMZEMİN GEÇİT KAZASINA İLİŖKİN
KAZA İNCELEME RAPORU

TekirdaĐ İli Ergene İlçesi VelimeŖe Km 141+866'daki Otomatik Bariyerli Hemzemin
Geçit

03/11/2016

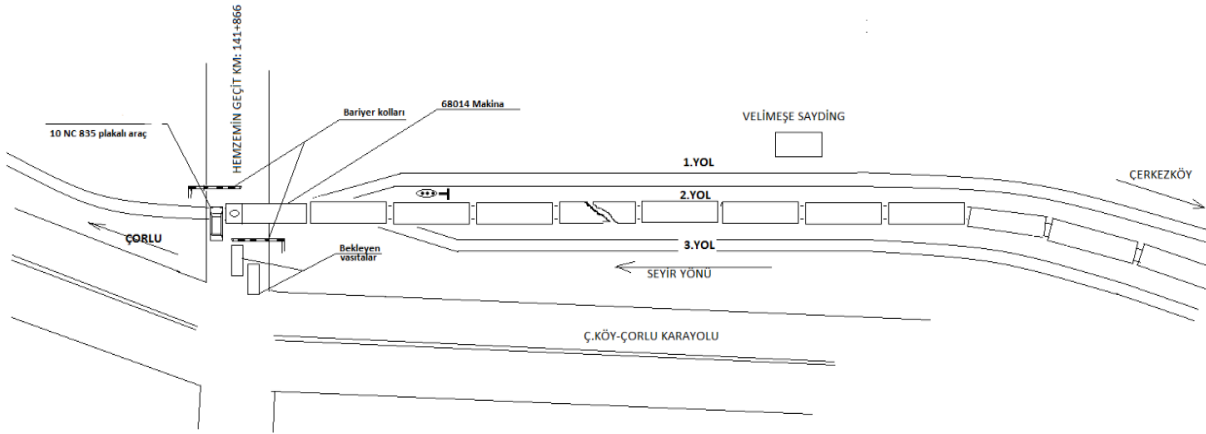
14.01.2016 TARİHİNDE 83122 NOLU YÜK TRENİNİN VELİMEŞE SAYDİNGTE KM:141+866 HEMZEMİN GEÇİTTEN GEÇERKEN PLAKALI ARAÇLA ÇARPIŞMASI OLAYINI GÖSTERİR BASİT KROKİDİR.

NOT: YOLDA HASAR YOKTUR.
